Entretien avec le Groupe Lafarge revu et corrigé par M.BOSC ingénieur de recherche et développement

Ouvrages et Habitat - Fabrication des différents linteaux -
Date de mise en ligne : lundi 28 mars 2011

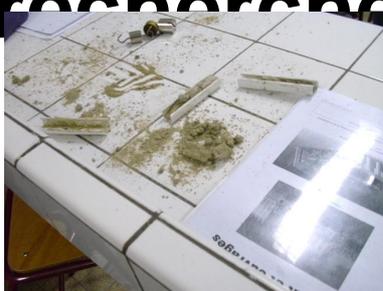
1. Il y a un manque d'hydratation du ciment (évaporation de l'eau trop rapide dans les premières heures). La prise hydraulique ne peut se faire correctement et le béton n'a pas de résistance.

2. Pour assurer de bonnes résistances, le rapport Eau/Ciment doit être proche de 0,5. Par exemple, 400kg de ciment nécessite 200L d'eau totale.
3. Il y a trop de fibres, donc une perte de mise en oeuvre. Dans ce cas on tue la résistance du béton car il faut rajouter de l'eau pour rétablir l'ouvrabilité du béton. Le rapport E/C est donc beaucoup plus élevé.

4. Souci au niveau des proportions des constituants : Pour qu'un béton soit bien résistant, il faut respecter la règle 1, 2, 3 : 1kg de ciment, pour 2kg de sable et 3kg de gravillon.
Pour un mortier, le rapport sable / ciment doit être proche de 1,5.

5. La prise du ciment est très difficile pour des températures inférieures à 10°C. A 5°C, la prise ne se fait pas, on se retrouve donc dans le cas N°1. De plus, en cas de gel avant le développement des résistances du béton il y a une expansion de l'eau dans la matrice. Ce gonflement détruit les liaisons cristallines et donc la résistance du béton.

Nous lui avons fait remarquer que le coffrage était en PVC rigide. Il nous a répondu qu'il n'y avait aucune incompatibilité chimique.

Un grand merci à M. BOSC du groupe Lafarge. Ainsi nous avons la réponse à notre problème du en grande partie à la température inférieure à 10°C.
